DEFINIZIONE : edificio di culto

Scheda N. 185

S. Michele o Madonna della Strà

Comune Belfiore

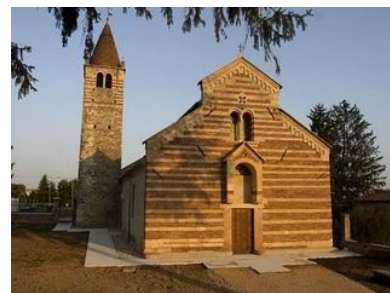
Stato Conservazione : buono

Tre navate e tre absidi. Tetto a capriate. Facciata costituita da corsi in tufo e cotto, con protiro pensile, bifora e piccola finestra divisa a

Campanile costituito da corsi di ciottoli misti a tufo; il fianco nord è tutto in tufo; poco oltre la metà tracce di bifore chiuse. Bifore della cella rinascimentali.

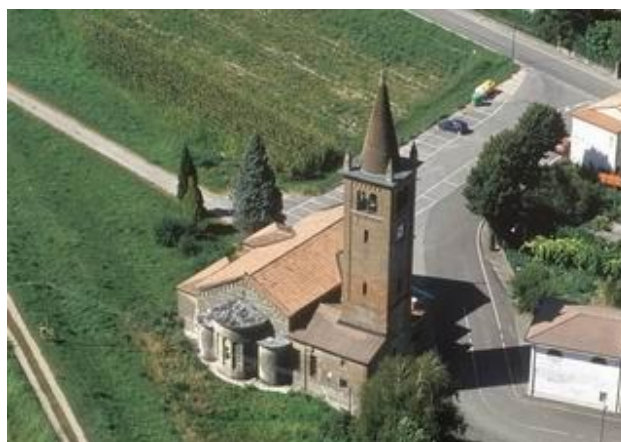
Scheda N. 186

Stato Conservazione : buono

Abside antica intatta.

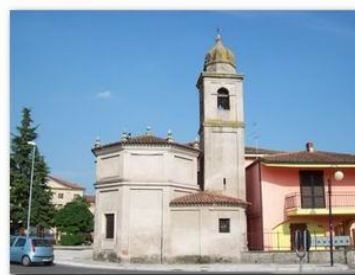
Scheda N. 188

Stato Conservazione : cattivo

Di forma ottagonale, con cornice orizzontale posta a due terzi dell'altezza. Facciate con ampie specchiature, ornate da stucchi.

Campanile (eretto solo in un secondo momento).

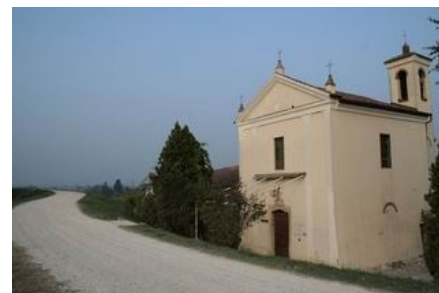
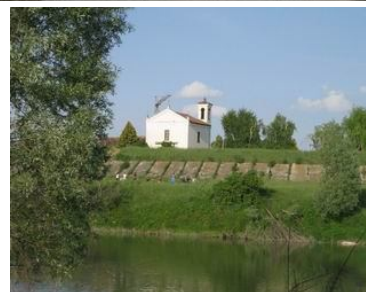
Scheda N. 190

Stato Conservazione : buono

Piccolo santuario sull'argine dell'Adige. E' stato innalzato tre volte (sulle pareti sono visibili due file di finestre murate).

Campanile innalzato anch'esso due volte.

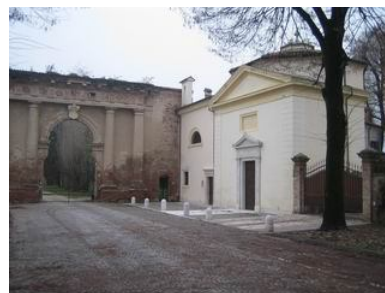
Scheda N. 192

Stato Conservazione : mediocre

Forma ottagonale con lucernario. Portale d'ingresso ottocentesco riccamente lavorato.

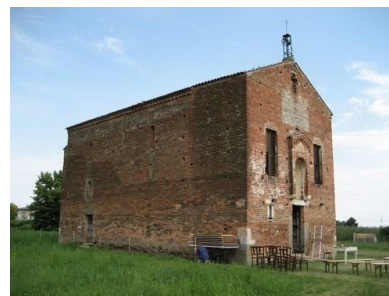
Scheda N. 193

Stato Conservazione : mediocre

In mattoni, a pianta rettangolare e tetto a due spioventi. Abside semicircolare. Sulla facciata protiro pensile sporgente con affresco,

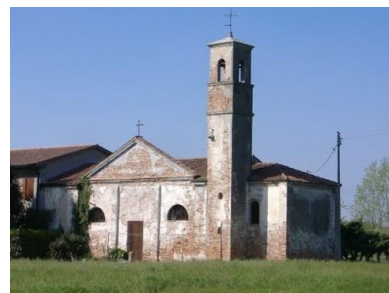
Scheda N. 194

Stato Conservazione : mediocre

Facciata a capanna posta sul lato sinistro dell'aula.

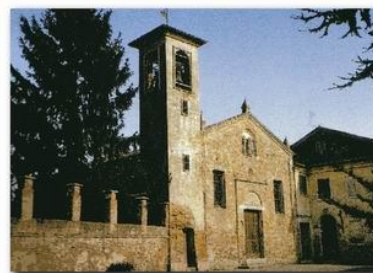
Scheda N. 195

Stato Conservazione : discreto

Navata unica. Facciata con bifora e piccolo rosone. Finestre rettangolari postume. Abside antico interrato. All'interno arredi

Campanile postumo del periodo gotico.

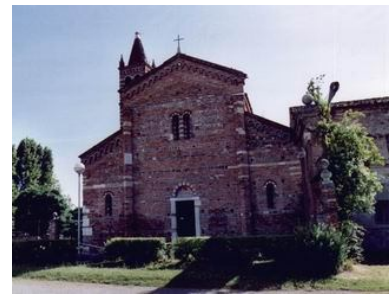
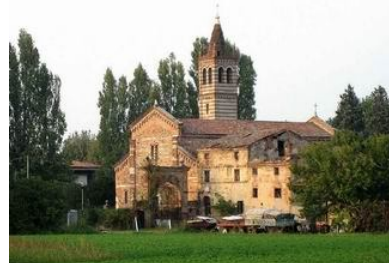
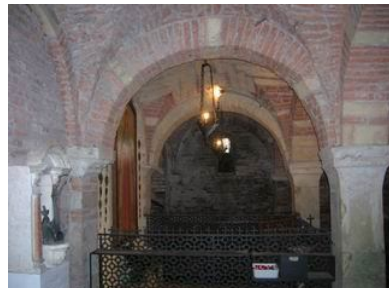
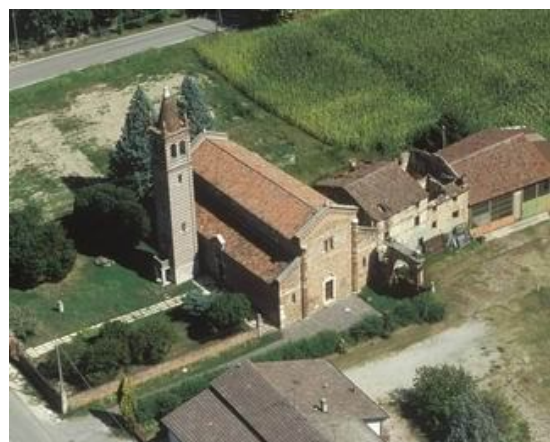
Scheda N. 196

Stato Conservazione : buono

Tre navate separate da arcate a tutto sesto su cinque pilastri. Presbiterio rialzato con gradinata. Tetto a capriate lignee. Cripta

Campanile ricostruito.

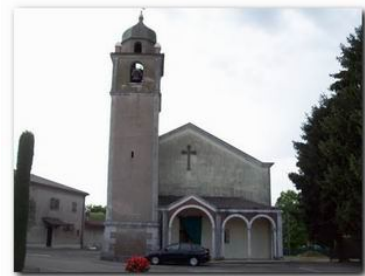
Scheda N. 197

All'interno altar maggiore fiancheggiato da due strutture in marmo quattrocentesche e presbiterio con volta a botte pitturata a

Campanile cinquecentesco in facciata.

Le chiesa nei secoli è stata ruotata di 180 gradi. L'altare si trovava in origine dove ora si trova la porta d'ingresso. La rotazione fu dovuta al fatto che si decise di costruire nuove case lungo l'attuale strada principale, opposta a dove all'epoca si trovava la piazza centrale del paese.

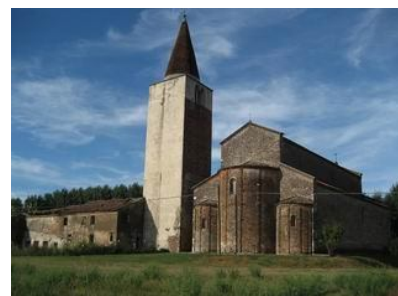
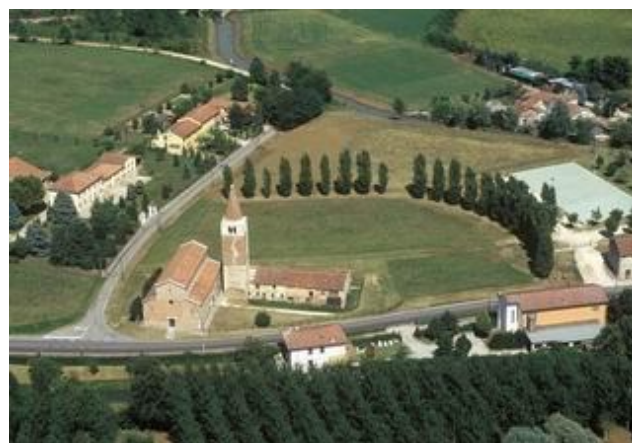
Scheda N. 197

Stato Conservazione : buono

Interno diviso in tre navate, con tre absidi. Due file di pilastri sostengono sei archi a tutto sesto. Affreschi antichi. Profilo della

Campanile con bifore divise da colonnette in pietra sormontate da pulvino. Costituito di ciottoli e conci di tufo nella parte inferiore, mattoni in cotto in quella superiore.

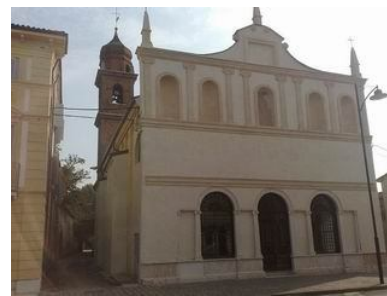
Scheda N. 200

Stato Conservazione : discreto

Facciata con cinque arcate nella parte frontale e due ai fianchi. Interno a navata unica e quattro cappelle laterali, copertura a

Campanile con punta a cipolla in cotto. Convento con chiostro. Al centro, pozzo ottagonale.

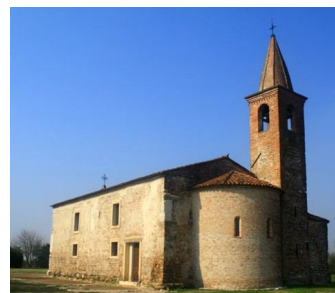
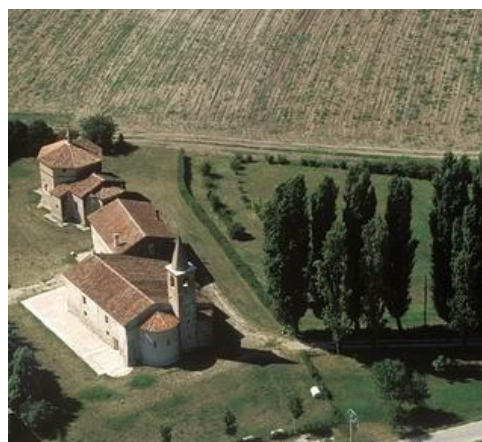
Scheda N. 201

Stato Conservazione : buono

Navata unica, con tre absidi esterni; qualche traccia di affresco nell'abside di sinistra.

Campanile. Battistero ottagonale riccamente affrescato, con vasca battesimale ad immersione, situata al centro dell'edificio.

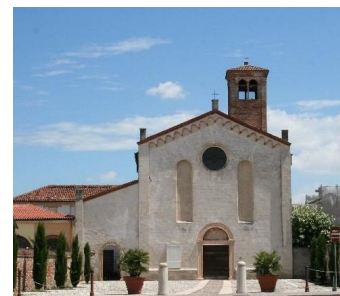
Scheda N. 202

Stato Conservazione : buono

Aula unica con cappelle laterali. Affreschi alle pareti. Facciata con archetti pensili, rosone, finestre murate, portale.

Convento. Cappella dedicata a S. Antonio.

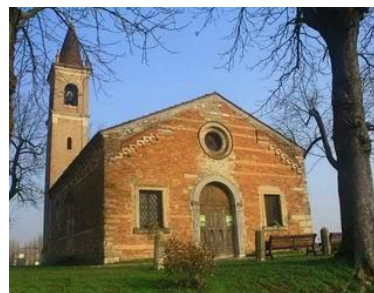
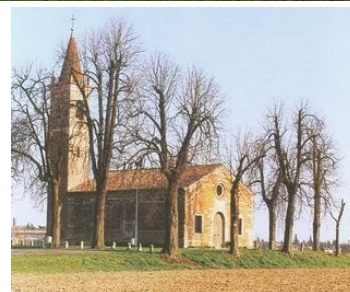
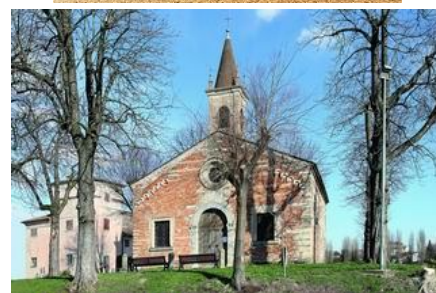
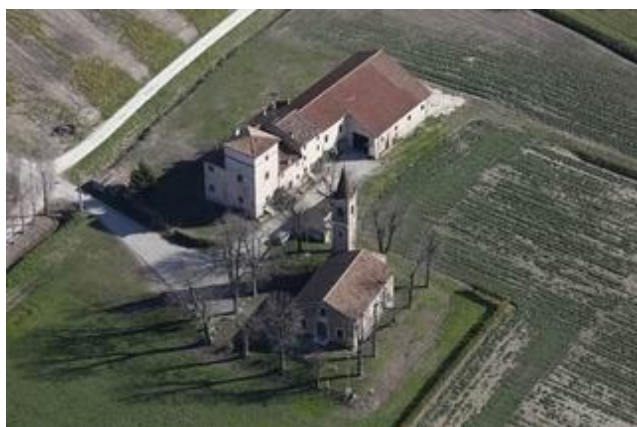
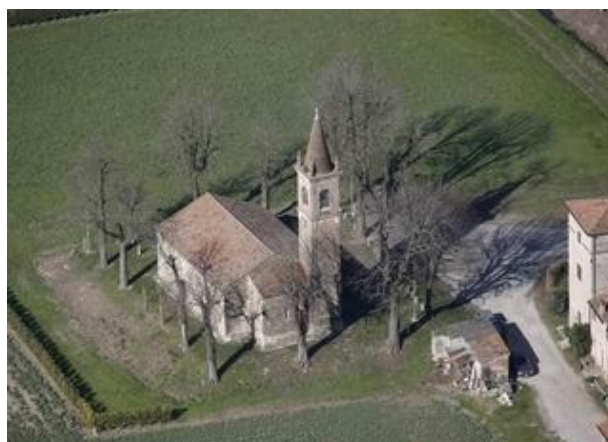
Scheda N. 203

Stato Conservazione : discreto

Aula unica. Facciata a capanna, con archetti pensili, porta rinascimentale, occhio in cotto, finestre rettangolari barocche.

Originario tetto a salienti modificato. Murata all'esterno della chiesa vi è un'iscrizione funeraria frammentaria.

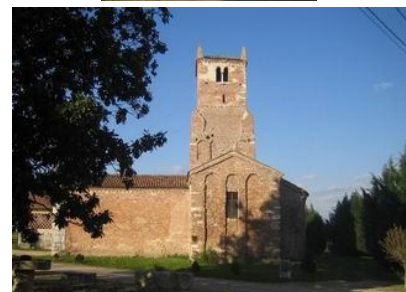
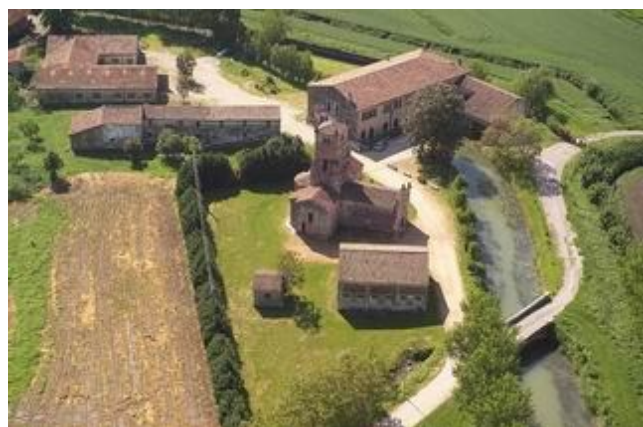
Scheda N. 204

Stato Conservazione : buono

Pianta a croce latina, con cupola centrale e tre absidi. Facciata con portale, rosone strombato e bifora non in asse. Lati esterni decorati

Torre campanaria con bifore e pinnacoli.

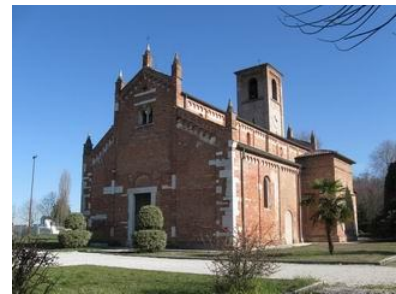
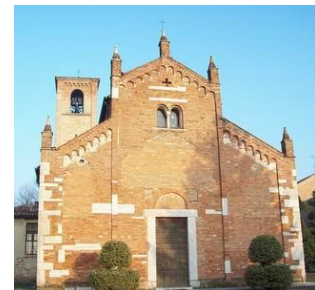
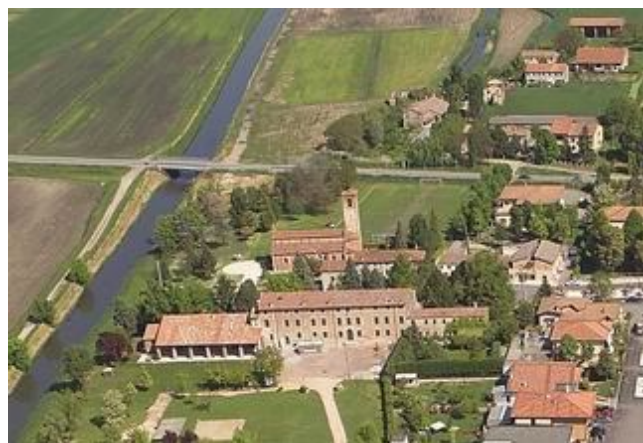
Scheda N. 205

Stato Conservazione : buono

Pianta a tre navate priva di transetto. Tre absidi. Fianchi decorati da lesene e archetti pensili. Tetto a cavalletti. Facciata tripartita in

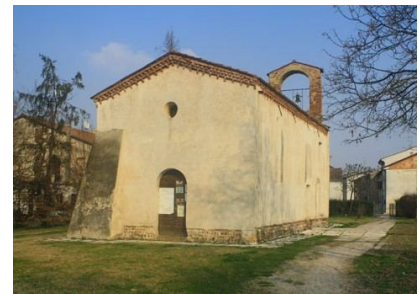
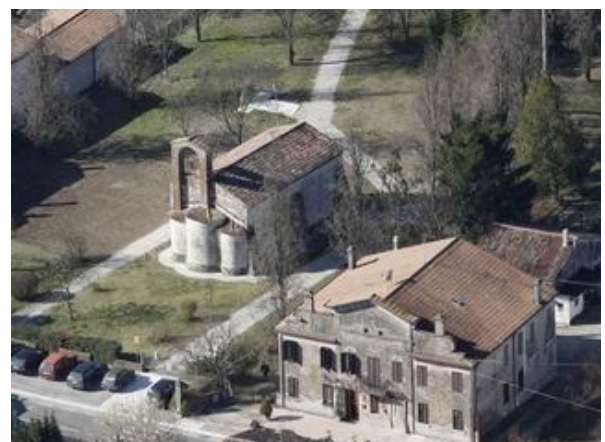
Scheda N. 206

Stato Conservazione : buono

Aula unica. Struttura muraria in ciottoli, tufo e laterizi. Facciata con porta ad arco e monofora circolare. Tre absidioline con due piedritti
